## RAPORT DE EVALUARE ОТЧЕТ ОБ ОЦЕНКЕ

nr. 0379505

**Mijloace de transport radiate din Registrul de stat al  
vehiculelor – 7 unități**

**Consiliul raional Hîncești  
mun. Hîncești  
str. Mihalcea Hîncu, 138,  
codul fiscal: 1010601000070**

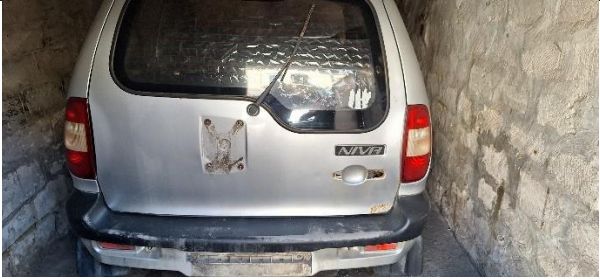
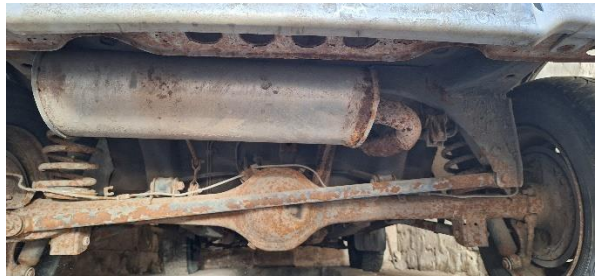
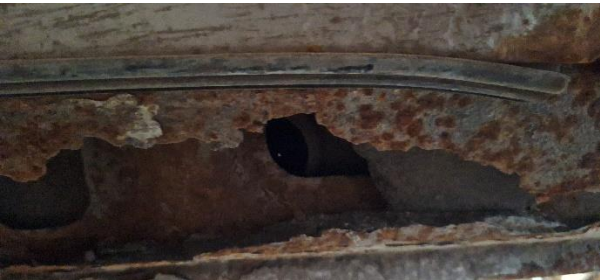
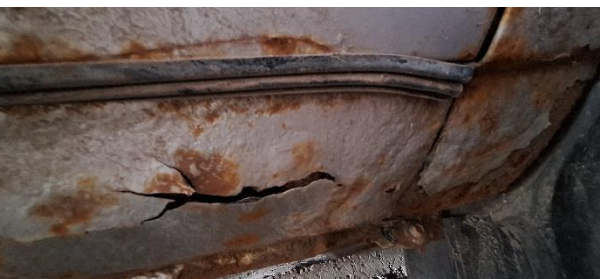
| Nr | Denumirea si caracteristici tehnice a mijloacelor de transport radiate din Registrul de stat al vehiculelor. | Caracteristica stării tehnice la momentul prezentării | Imagini foto |
|---|---|---|---|
| 1. | <p>Autoturism CHEVROLET NIVA radiat din Registrul de stat al vehiculelor.</p> <p>Datele din certificatul de înmatriculare anulat:</p> <p>Nr. de înmatriculare – NUX651</p> <p>Anul fabricării – 2006</p> <p>Nr. de identificare VIN – X9L21230060112539</p> <p>Posesorul conform certificatului de înmatriculare – Consiliul raional Hîncești</p> | <p>În urma examinării exterioare s-a constatat, că mijlocul de transport prezentat spre examinare i-a fost supus unei exploatări intense și a fost radiat din Registrul de stat al vehiculelor, prezentând multiple defecte si deteriorări obținute în urma exploatării îndelungate, exprimate prin:</p> <ul style="list-style-type: none"> <li>– coroziunea semnificativă și străpunsă pe alocuri cu degradarea metalului,</li> <li>– deteriorări ale stratului de vopsea: zgârieturi, rosături, știrbituri, precum și deteriorări sub forma de umflături neregulate,</li> <li>– impurități de exploatare și uzura căptușelii scaunelor, inclusiv rupturi și arsuri de țigări,</li> <li>– uzura abrazivă pe benzile de rulare a anvelopelor,</li> <li>– scurgeri de ulei și alte impurități semnificative de exploatare în compartimentul motorului,</li> <li>– panoul de comandă și torpedoul au aspect exterior îmbătrânit, având multiple zgârieturi și rosături,</li> <li>– mijlocul de transport mult timp nu a fost exploatat, având grad mare de prăfuire, și urme de mușgai</li> <li>– este învechit moral și nu mai corespunde standardelor moderne.</li> </ul> <p>Starea tehnică generală a obiectului expertizei se clasifică drept <b>insuficientă-extremă</b> (Mijloc de transport fost în exploatare, care necesită reparație în volum ce depășește oportunitatea economică; lipsa posibilității tehnice de reparație; inapt pentru exploatare și reparație). Învechit moral.</p> | |

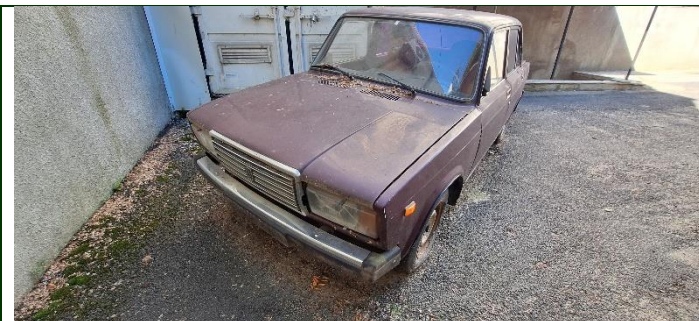
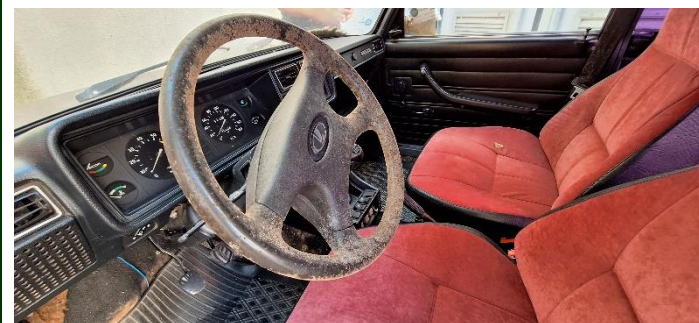
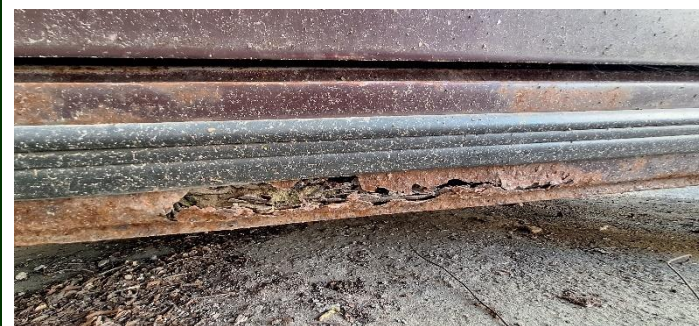
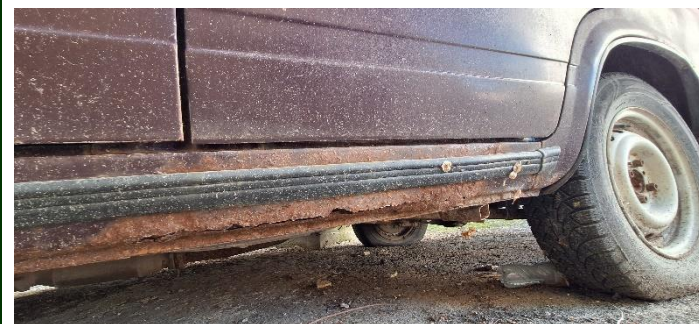
2.

Autoturism VAZ21070 radiat din Registrul de stat al vehiculelor.

În urma examinării exterioare s-a constatat, că mijlocul de transport prezentat spre examinare i-a fost supus unei exploatări intense și a fost radiat din Registrul de stat al vehiculelor, prezentând multiple defecte si deteriorări obținute în urma exploatării îndelungate, exprimate prin:

- deteriorări ale stratului de vopsea: zgârieturi, rosături, știrbituri, precum și deteriorări sub forma de umflături neregulate,
- coroziunea semnificativă și străpunsă pe elemente ale șasiului (pe alocuri cu degradarea metalului), caroseriei și motorului,

- impurități de exploatare și uzura căptușelii scaunelor, inclusiv rupturi și arsuri de țigări,
- uzura abrazivă pe benzile de rulare a anvelopelor,
- scurgeri de ulei și alte impurități semnificative de exploatare în compartimentul motorului,

- panoul de comandă și torpedoul au aspect exterior îmbătrânit, având multiple zgârieturi și rosături,
- chederul portierelor este degradat si nu asigura etanșeitătea corespunzătoare,

- degradarea izolației și componentelor sistemului electric.
- mijlocul de transport mult timp nu a fost exploatat, având grad mare de prăfuire, și urme de mușgai,

- este învechit moral și nu mai corespunde standardelor moderne.

Starea tehnică generală a obiectului expertizei se clasifică drept **insuficientă-extremă** (Mijloc de transport fost în exploatare, care necesită reparație în volum ce depășește oportunitatea economică; lipsa posibilității tehnice de reparație; inapt pentru exploatare și reparație). Învechit moral.

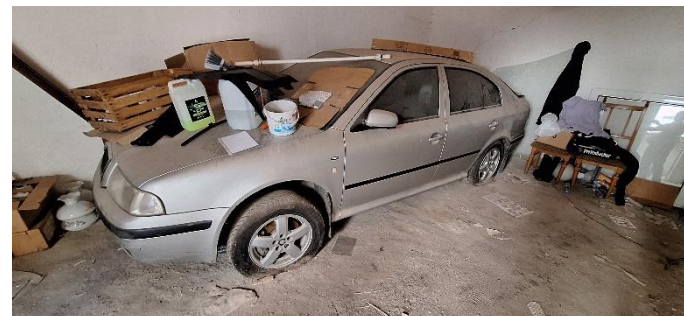
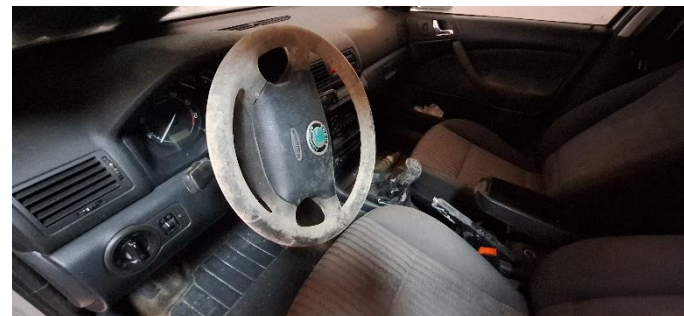
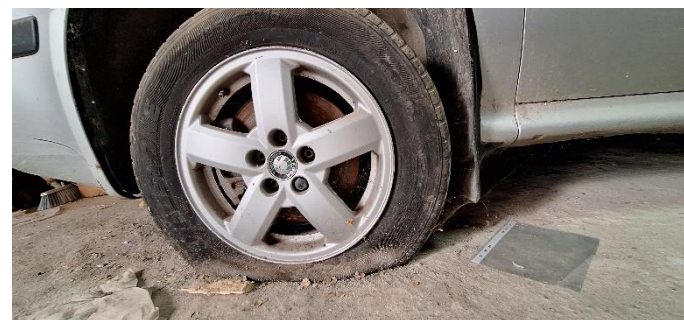
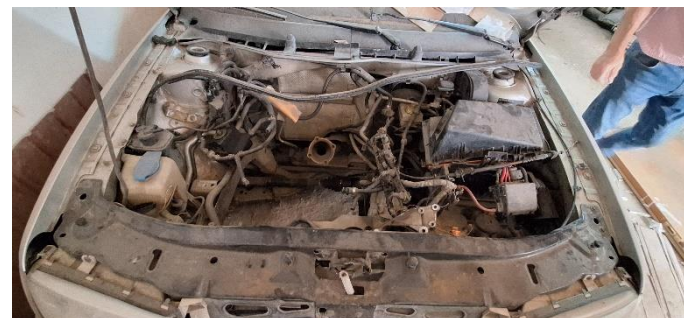
3.

Autoturism Skoda Oktavia radiat din  
Registrul de stat al vehiculelor.  
Datele din certificatul de înmatriculare anulat:  
Nr. de înmatriculare – RMA161  
Anul fabricării – 2004  
Nr. de identificare VIN –  
TMBBL41U048740163  
Posesorul conform certificatului de  
înmatriculare – Consiliul raional Hîncești

În urma examinării exterioare s-a constatat, că mijlocul de transport prezentat spre examinare i-a fost supus unei exploatări intense și a fost radiat din Registrul de stat al vehiculelor, prezentând multiple defecte si deteriorări obținute în urma exploatării îndelungate, exprimate prin:

- motorul este deteriorat și dezasamblat,
- coroziunea semnificativă pe elemente ale șasiului, caroseriei și motorului,
- deteriorări ale stratului de vopsea: zgârieturi, rosături, știrbituri, precum și deteriorări sub forma de umflături neregulate,
- impurități de exploatare și uzura căptușelii scaunelor, inclusiv rupturi și arsuri de țigări,
- uzura pneurilor – 100%,
- panoul de comandă și torpedoul au aspect exterior îmbătrânit, având multiple zgârieturi și rosături,
- chederul portierelor este degradat si nu asigura etanșeitatea corespunzătoare,
- degradarea izolației și componentelor sistemului electric.
- mijlocul de transport mult timp nu a fost exploatat, având grad mare de prăfuire, și urme de mușgai
- este învechit moral și nu mai corespunde standardelor moderne.

Starea tehnică generală a obiectului expertizei se clasifică drept **insuficientă-extremă** (Mijloc de transport fost în exploatare, care necesită reparație în volum ce depășește oportunitatea economică; lipsa posibilității tehnice de reparație; inapt pentru exploatare și reparație). Învechit moral.

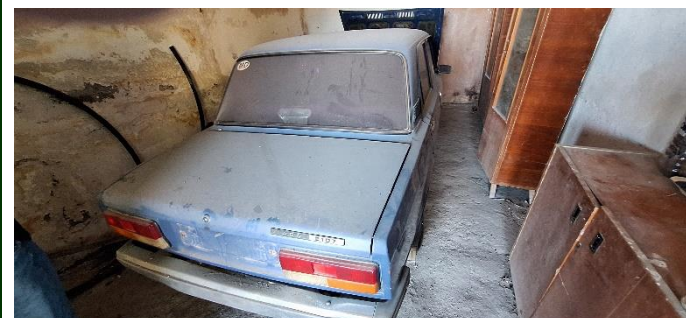
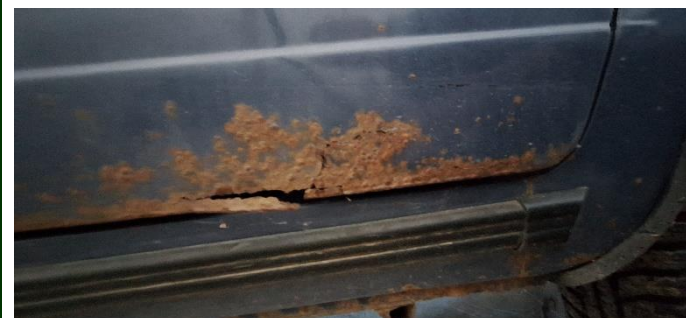
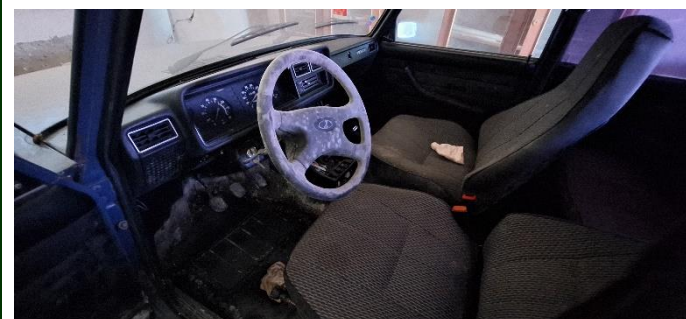
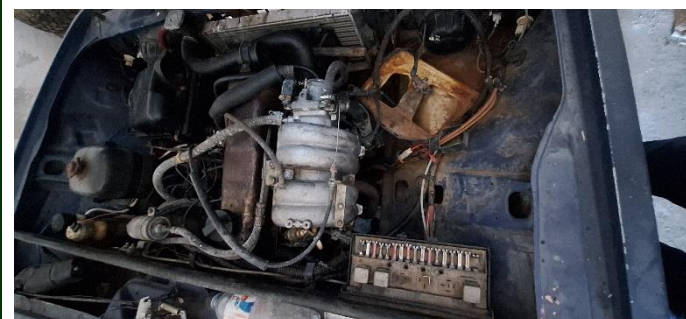
4.

Autoturism VAZ21070 radiat din Registrul de stat al vehiculelor.  
Date din certificatul de înmatriculare anulat:  
Nr. de înmatriculare – HNAM497  
Anul fabricării – 2005  
Nr. de identificare VIN – XTA21070052106220  
Posesorul conform certificatului de înmatriculare – Consiliul raional Hîncești

În urma examinării exterioare s-a constatat, că mijlocul de transport prezentat spre examinare i-a fost supus unei exploatări intense și a fost radiat din Registrul de stat al vehiculelor, prezentând multiple defecte si deteriorări obținute în urma exploatării îndelungate, exprimate prin:

- deteriorări ale stratului de vopsea: zgârieturi, rosături, știrbituri, precum și deteriorări sub forma de umflături neregulate,
- coroziunea semnificativă și străpunsă pe elemente ale șasiului (pe alocuri cu degradarea metalului), caroseriei și motorului,

- impurități de exploatare și uzura căptușelii scaunelor, inclusiv rupturi și arsuri de țigări,
- uzura abrazivă pe benzile de rulare a anvelopelor,
- scurgeri de ulei și alte impurități semnificative de exploatare în compartimentul motorului,

- panoul de comandă și torpedoul au aspect exterior îmbătrânit, având multiple zgârieturi și rosături,
- chederele portierelor este degradat si nu asigura etanșeitătea corespunzătoare,

- degradarea izolației și componentelor sistemului electric.
- mijlocul de transport mult timp nu a fost exploatat, având grad mare de prăfuire, și urme de mușgai,

- este învechit moral și nu mai corespunde standardelor moderne.

Starea tehnică generală a obiectului expertizei se clasifică drept **insuficientă-extremă** (Mijloc de transport fost în exploatare, care necesită reparație în volum ce depășește oportunitatea economică; lipsa posibilității tehnice de reparație; inapt pentru exploatare și reparație). Învechit moral.

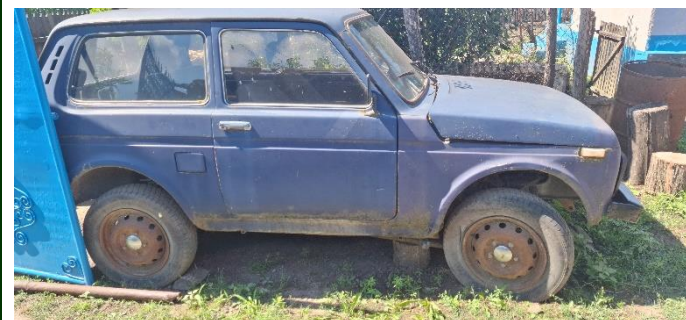
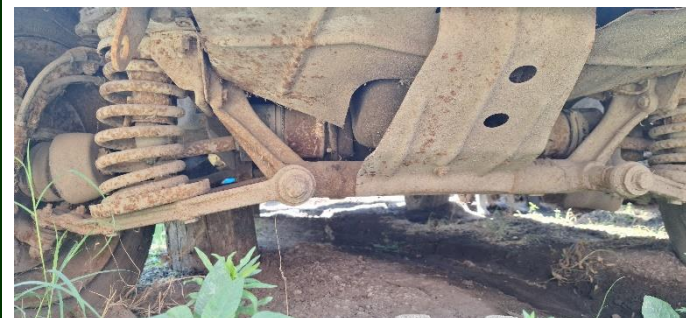
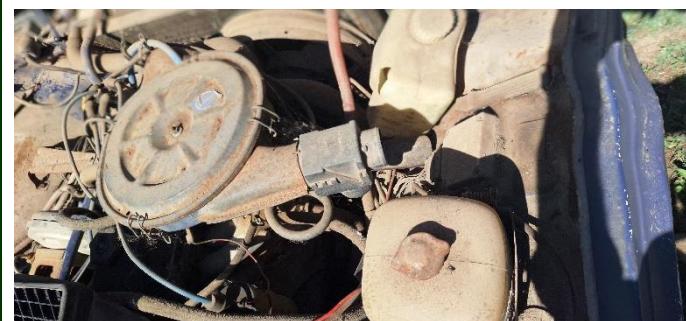
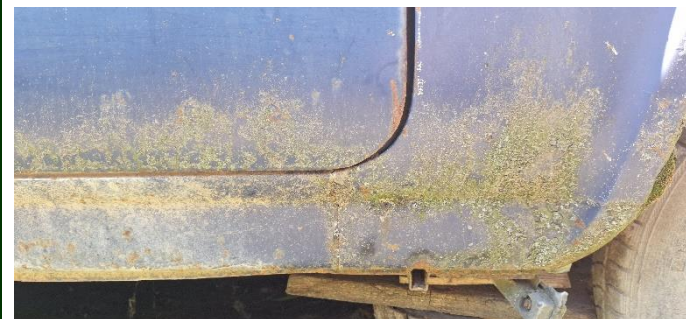
5.

Autoturism VAZ21213 radiat din Registrul de stat al vehiculelor.  
Datele din certificatul de înmatriculare anulat:  
Nr. de înmatriculare – HNAL076  
Anul fabricării – 2000  
Nr. de identificare VIN – XTA212130Y1468495  
Posesorul conform certificatului de înmatriculare – Consiliul raional Hîncești

În urma examinării exterioare s-a constatat, că mijlocul de transport prezentat spre examinare i-a fost supus unei exploatări intense și a fost radiat din Registrul de stat al vehiculelor, prezentând multiple defecte și deteriorări obținute în urma exploatării îndelungate, exprimate prin:

- coroziunea semnificativă și străpunsă pe alocuri cu degradarea metalului,
- deteriorări ale stratului de vopsea: zgârieturi, rosături, știrbituri, precum și deteriorări sub forma de umflături neregulate,
- impurități de exploatare și uzura căptușelii scaunelor, inclusiv rupturi și arsuri de țigări,
- uzura abrazivă pe benzile de rulare a anvelopelor,
- scurgeri de ulei și alte impurități semnificative de exploatare în compartimentul motorului,
- panoul de comandă și torpedoul au aspect exterior îmbătrânit, având multiple zgârieturi și rosături,
- mijlocul de transport mult timp nu a fost exploatat, având grad mare de prăfuire, și urme de mușgai
- este învechit moral și nu mai corespunde standardelor moderne.

Starea tehnică generală a obiectului expertizei se clasifică drept **insuficientă-extremă** (Mijloc de transport fost în exploatare, care necesită reparație în volum ce depășește oportunitatea economică; lipsa posibilității tehnice de reparație; inapt pentru exploatare și reparație). Învechit moral.

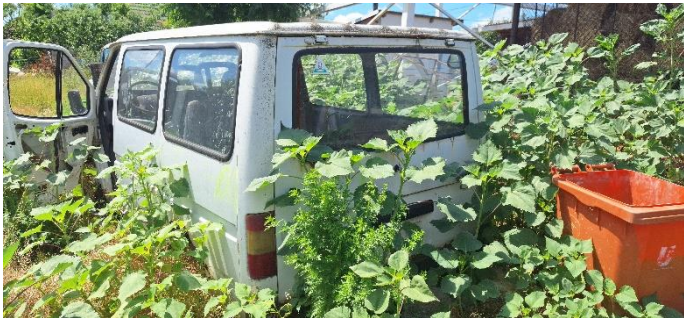
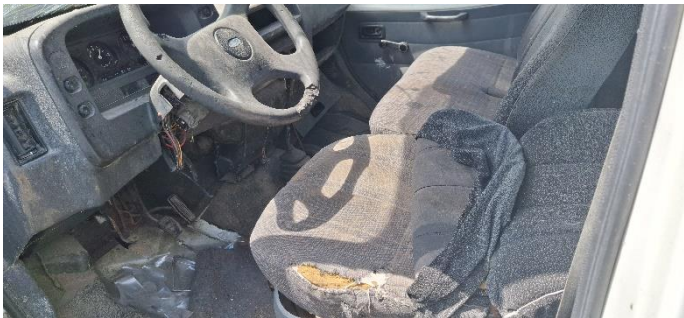
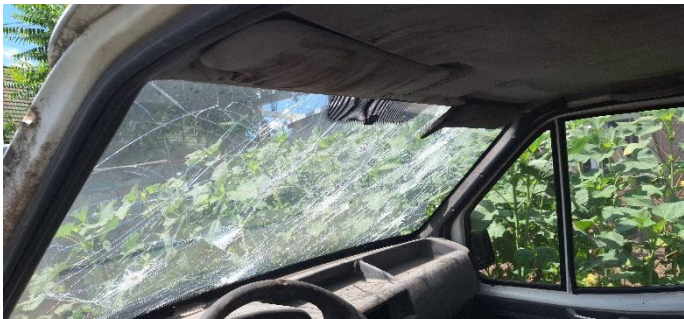
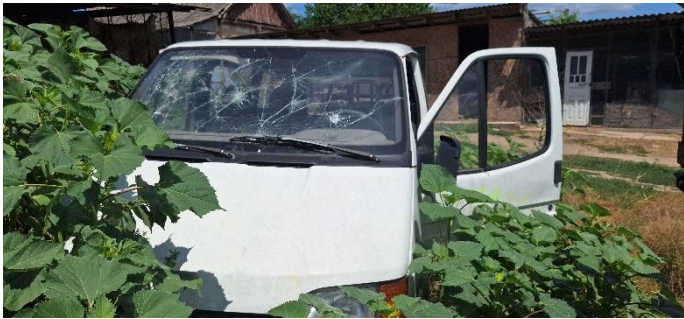
| 6. | <p>Autoturism Ford Transit radiat din Registrul de stat al vehiculelor.<br/>Datele din certificatul de înmatriculare anulat:<br/>Nr. de înmatriculare – HNAK991<br/>Nr. de identificare VIN – WFOKXXGBVKND28748<br/>Posesorul conform certificatului de înmatriculare – Consiliul raional Hîncești</p> | <p>În urma examinării exterioare s-a constatat, că mijlocul de transport prezentat spre examinare i-a fost supus unei exploatări intense și a fost radiat din Registrul de stat al vehiculelor, prezentând multiple defecte si deteriorări obținute în urma exploatării îndelungate, exprimate prin:</p> <ul style="list-style-type: none"> <li>– motorul este descompletat,</li> <li>– parbrizul este deteriorat,</li> <li>– deteriorări ale stratului de vopsea: zgârieturi, rosături, știrbituri, precum și deteriorări sub forma de umflături neregulate,</li> <li>– coroziunea semnificativă și străpunsă pe elemente ale șasiului (pe alocuri cu degradarea metalului), caroseriei și motorului,</li> <li>– impurități de exploatare și uzura căptușelii scaunelor, inclusiv rupturi și arsuri de țigări,</li> <li>– uzura abrazivă pe benzile de rulare a anvelopelor,</li> <li>– scurgeri de ulei și alte impurități semnificative de exploatare în compartimentul motorului,</li> <li>– panoul de comandă și torpedoul au aspect exterior îmbătrânit, având multiple zgârieturi și rosături,</li> <li>– chederele portierelor sunt degradat si nu asigura etanșeitatea corespunzătoare,</li> <li>– sistem electric este descompletat.</li> <li>– mijlocul de transport mult timp nu a fost exploatat, având grad mare de prăfuire, și urme de mușgai,</li> <li>– este învechit moral.</li> </ul> <p>Starea tehnică generală se clasifică drept <b>insuficientă-extremă</b> (Mijloc de transport fost în exploatare, care necesită reparație în volum ce depășește oportunitatea economică; lipsa posibilității tehnice de reparație; inapt pentru exploatare și reparație). Învechit moral.</p> | |

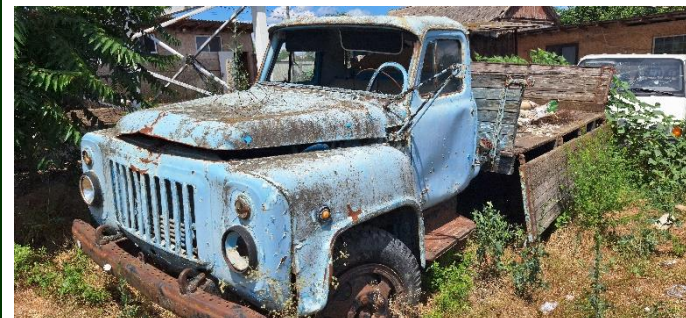
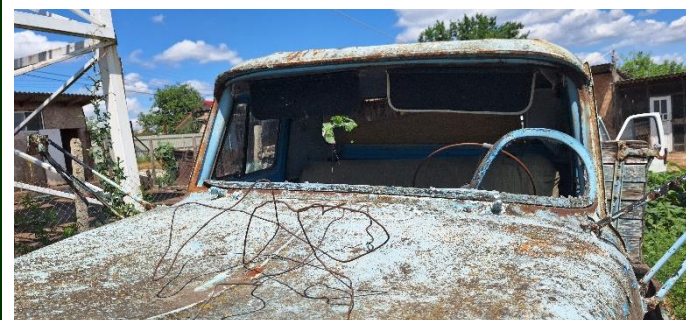
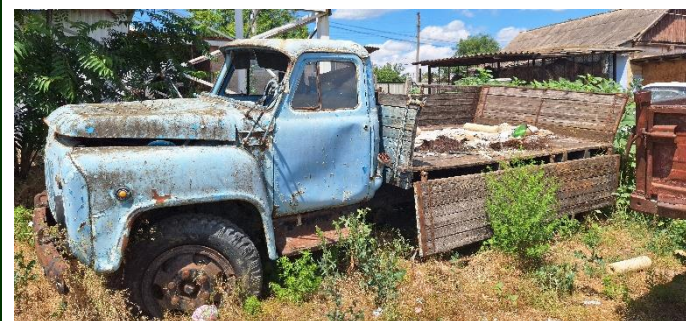
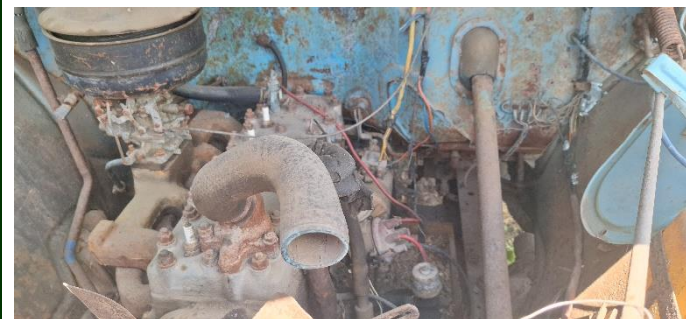
7.

Autocamion GAZ SAZ 53B radiat din  
Registrul de stat al vehiculelor.  
Datele din certificatul de înmatriculare anulat:  
Nr. de înmatriculare – HNAE894  
Nr. șasiului – 0913796  
Posesorul conform certificatului de  
înmatriculare – Consiliul raional Hîncești

În urma examinării exterioare s-a constatat, că mijlocul de transport prezentat spre examinare i-a fost supus unei exploatări intense și a fost radiat din Registrul de stat al vehiculelor, prezentând multiple defecte și deteriorări obținute în urma exploatării îndelungate, exprimate prin:

- motorul este descompletat,
- parbrizul este deteriorat,
- deteriorări mecanice ale cabinei, capotei, aripilor,
- deteriorări ale stratului de vopsea: zgârieturi, rosături, știrbituri, precum și deteriorări sub forma de umflături neregulate,
- coroziunea semnificativă și străpunsă pe elemente ale șasiului (pe alocuri cu degradarea metalului), caroseriei și motorului,
- impurități de exploatare și uzura căptușelii scaunelor, inclusiv rupturi și arsuri de țigări,
- uzura abrazivă pe benzile de rulare a anvelopelor,
- scurgeri de ulei și alte impurități semnificative de exploatare în compartimentul motorului,
- panoul de comandă și torpedoul au aspect exterior îmbătrânit, având multiple zgârieturi și rosături,
- sistem electric este descompletat.
- mijlocul de transport mult timp nu a fost exploatat, având grad mare de prăfuire, și urme de mușgai,
- este învechit moral.

Starea tehnică generală se clasifică drept **insuficientă-extremă** (Mijloc de transport fost în exploatare, care necesită reparație în volum ce depășește oportunitatea economică; lipsa posibilității tehnice de reparație; inapt pentru exploatare și reparație). Învechit moral.
